## **ЗАКЛЮЧЕНИЕ ЭКСПЕРТА**

- Заявление № XXX/XX от XXXXXXXX XXXXX XXXXXX на проведение экспертного исследования двигателя Mercedes Benz AMG, № двигателя 156980\*XXXXXXXX\*, автомобиля Mercedes Benz ML63AMG, г/н X XXX XX XX, VIN WDCXXXXXXXXXXXXX;
- Договор № XXX/XX на выполнение экспертных работ от XX.XX.20XX г.

- 1.** Какие повреждения, дефекты и неисправности имеются в механизме газораспределения двигателя Mercedes Benz AMG, № двигателя 156980\*XXXXXXXX\*, автомобиля Mercedes Benz ML63AMG, г/н X XXX XX XX, VIN WDCXXXXXXXXXXXXX?

- 2.** Установить причины возникновения повреждений, дефектов и неисправностей механизма газораспределения двигателя Mercedes Benz AMG, № двигателя 156980\* XXXXXX \*, автомобиля Mercedes Benz ML63AMG, г/н X XXX XX XX, VIN WDCXXXXXXXXXXXXX?

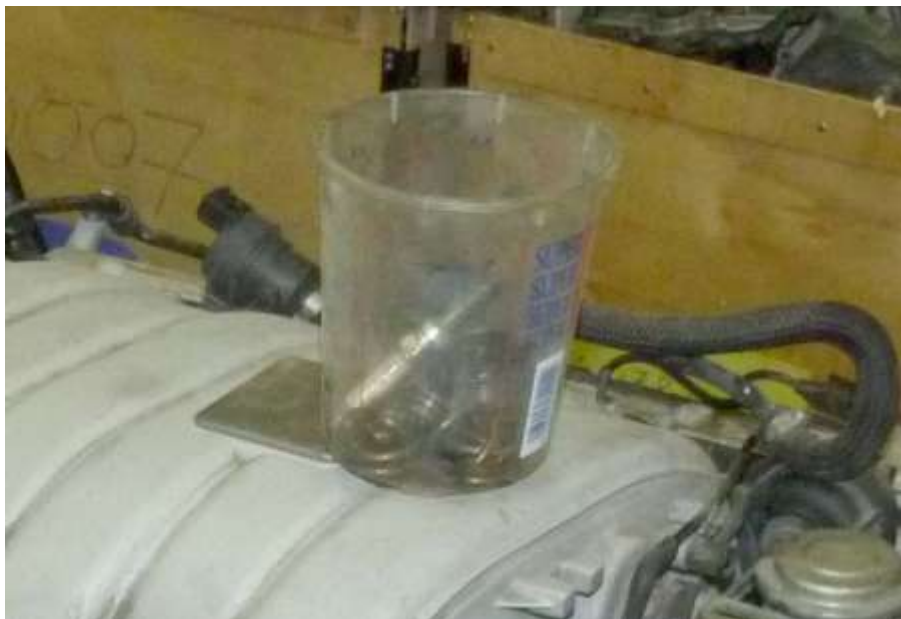
Фото 4. Стакан с деталями

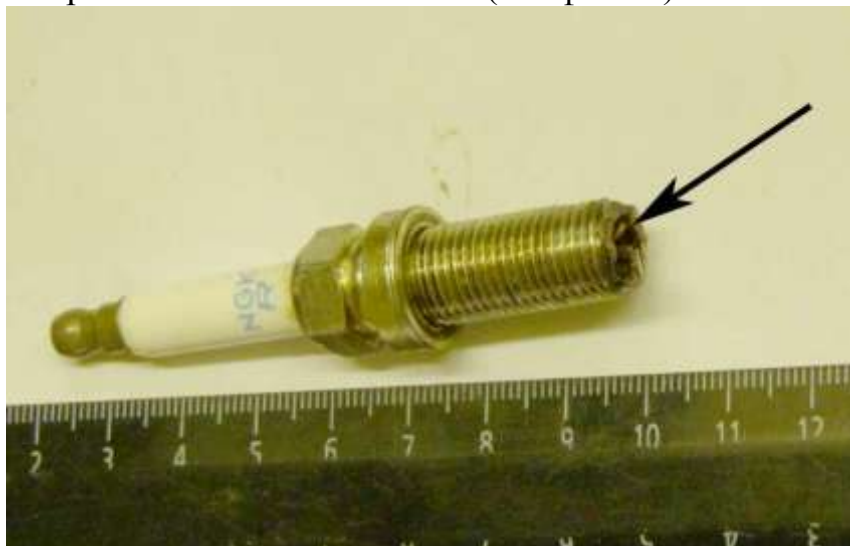
1.3.1 Свеча зажигания — 1 (одна) шт. Электроды свечи деформированы, на нижней части резьбы имеются вмятины (см. фото 5):

Фото 5. Свеча зажигания. Повреждения показаны стрелкой

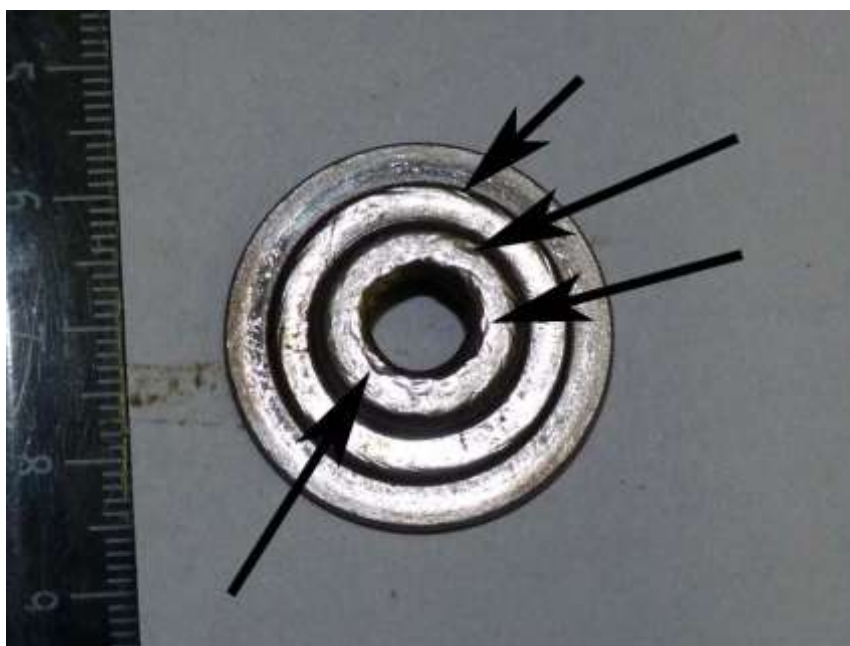
1.3.2 Тарелка клапанной пружины — 1 (одна) шт. На тарелке имеются следы ударов (см. фото 6):

Фото 6. Тарелка клапанной пружины. Следы ударов показаны стрелками

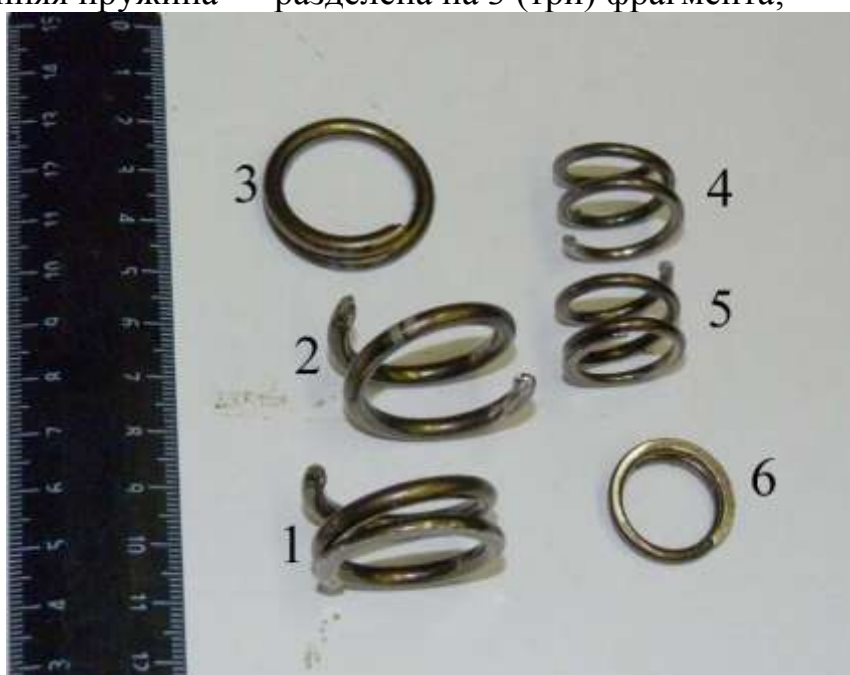
1.3.3 Разрушенные клапанные пружины — 2 (две) шт. (см. фото 7):

- внешняя пружина — разделена на 3 (три) фрагмента;
- внутренняя пружина — разделена на 3 (три) фрагмента;

Фото 7. Разрушенные пружины: фрагменты 1-3 — внешняя пружина;  
фрагменты 4-6 — внутренняя пружина

4.5 Разрушены клапанные пружины впускного клапана 1-го цилиндра (см. п. 1.3.3);

не являются причинами выявленных повреждений, дефектов и недостатков. Поэтому, **поскольку в исследуемом двигателе выявлены сломанные клапанные пружины (см. п. 1.3.3), следует считать разрушение пружин первопричиной образования выявленных повреждений, дефектов и недостатков;**

6.1 **При работе двигателя произошло усталостное разрушение внутренней пружины впускного клапана 1-го цилиндра.** При этом она разделилась на три фрагмента;

6.2 После чего резко увеличилась нагрузка на наружную пружину впускного клапана. Поэтому, через непродолжительное время, указанная пружина также разрушилась, разделившись на три фрагмента;

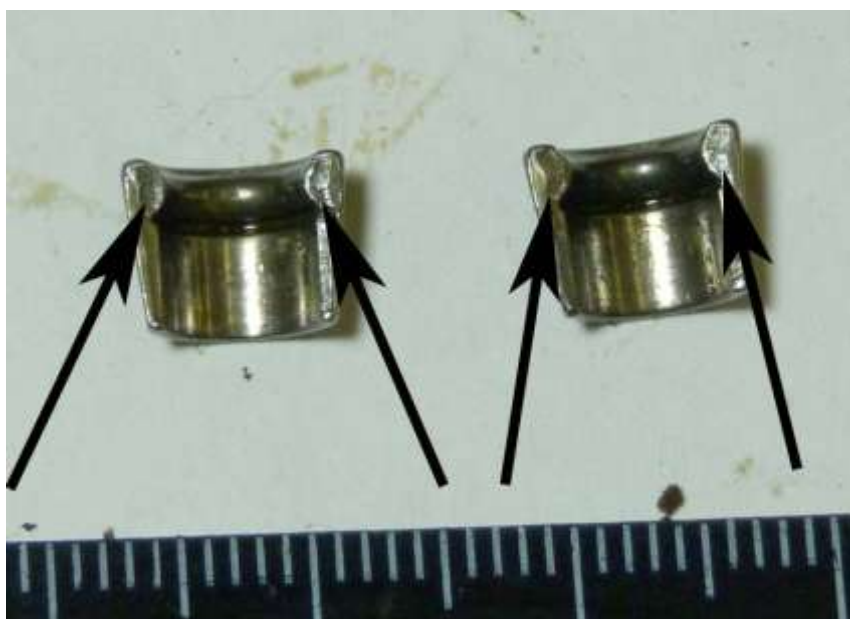
1.3.4 Сухари клапана — 2 (две) шт. На сухарях имеются следы ударов (см. фото 8):

Фото 8. Сухари клапана. Следы ударов показаны стрелками

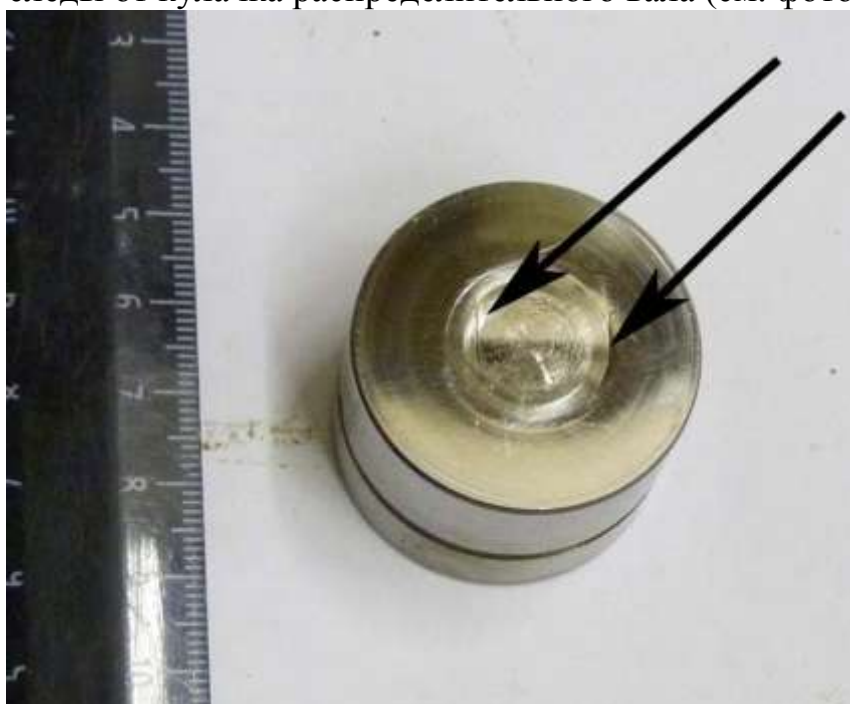
1.3.5 Гидротолкатель — 1 (один) шт. Торец толкателя деформирован, на нем имеются следы от кулачка распределительного вала (см. фото 9):

Фото 9. Гидротолкатель. След от кулачка показан стрелками

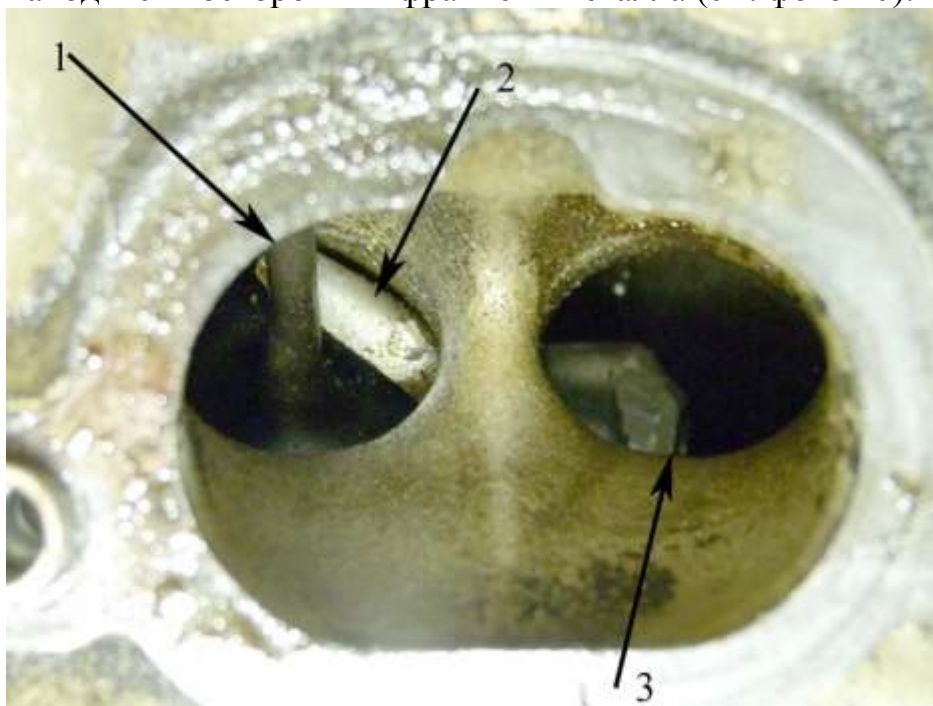
2.3 Один из впускных клапанов 1-го цилиндра отсутствует в своем посадочном месте. Между вторым впускным клапаном указанного цилиндра и его седлом находится посторонний фрагмент металла (см. фото 10):

Фото 10. Вид через впускной канал 1-го цилиндра: 1 — впускной клапан; 2 — фрагмент металла; 3 — посадочное место без клапана

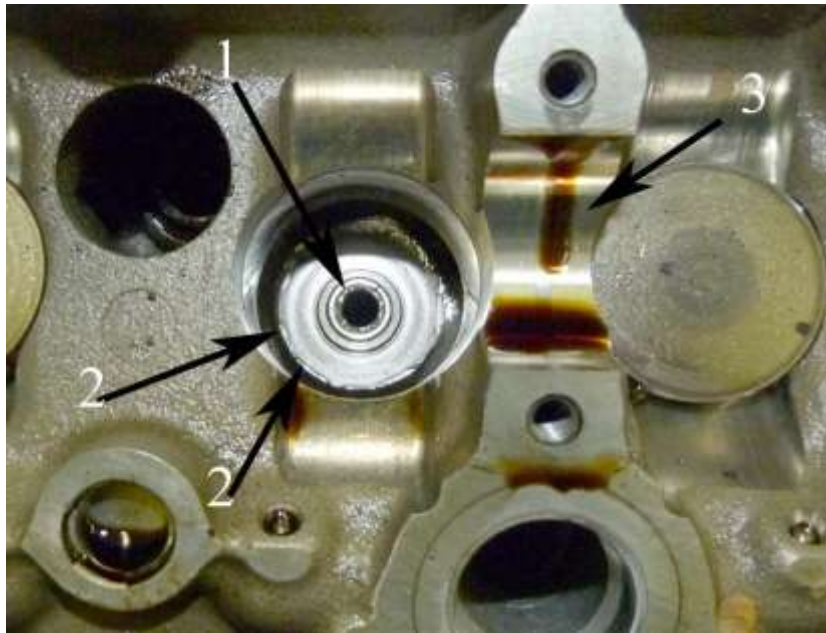
2.4 Посадочное место клапанных пружин впускного клапана повреждено — на нем имеются царапины и следы ударов. Направляющая втулка указанного клапана обломана. Опоры распределительного вала видимых повреждений не имеют (фото 11):

Фото 11. Посадочное место под пружины: 1 — обломанная направляющая втулка впускного клапана; 2 — следы ударов. Позиция 3 — опора распределительного вала

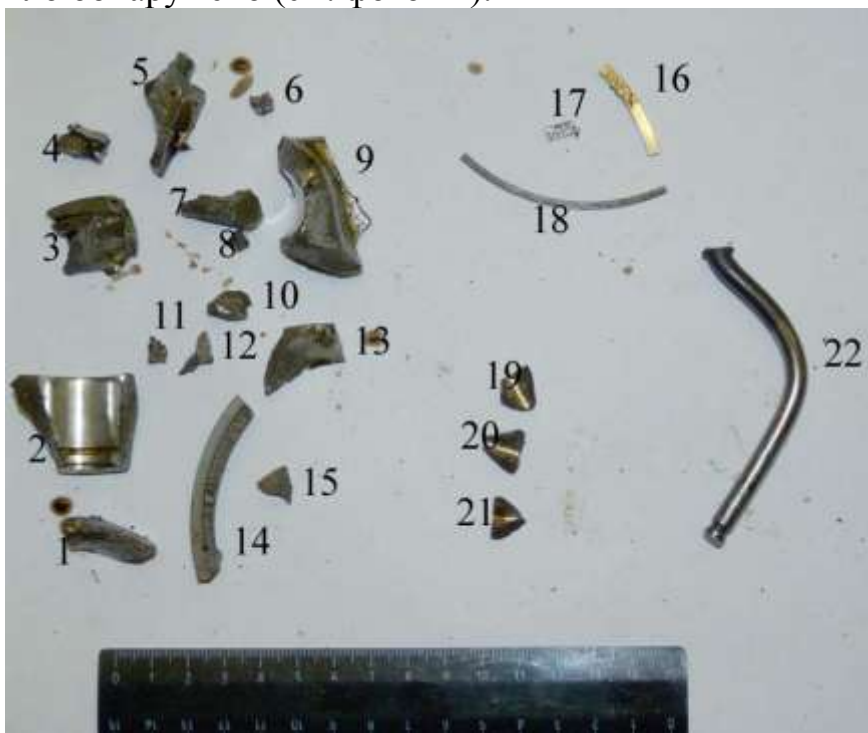
2.5 Во впускном коллекторе находилось большое количество посторонних предметов: фрагментов деталей двигателя. После разборки впускного коллектора было обнаружено (см. фото 12):

Фото 12. Часть предметов, находившихся во впускном коллекторе: 1-15 — фрагменты поршня; 16-18 — фрагменты поршневых колец; 19-21 — фрагменты направляющей втулки клапана; 22 — деформированный стержень клапана (без тарелки)

4.8 Впускной клапан 1-го цилиндра разрушен, стержень клапана деформирован (см. п. 2.5);

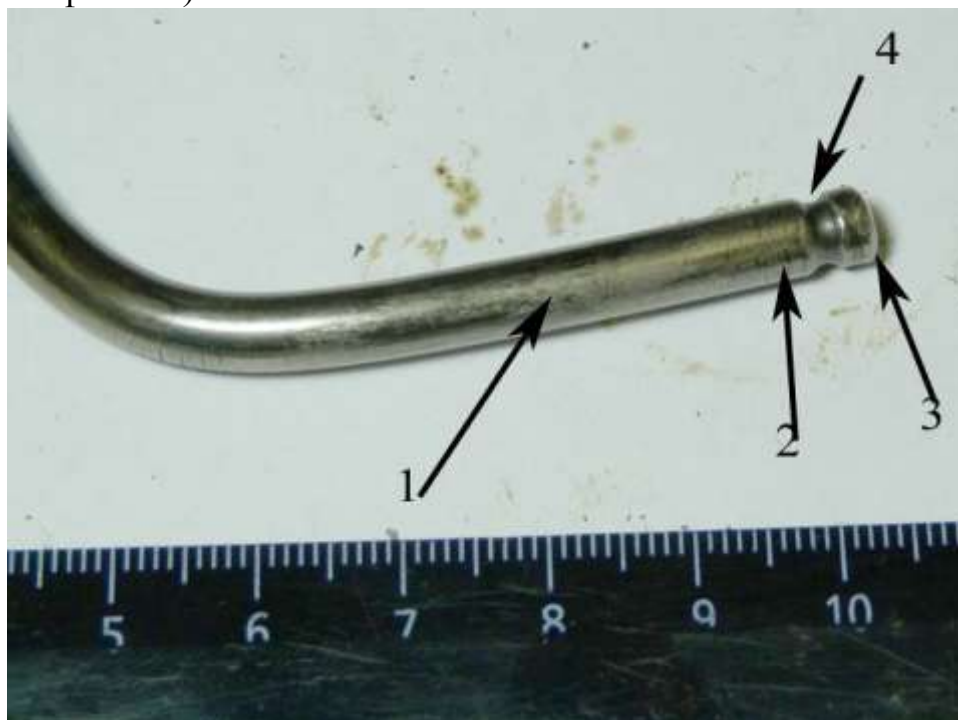
2.6 На стержне клапана (фото 12, поз. 22) имеются многочисленные царапины, следы ударов и задиры. Канавка под сухари видимых повреждений не имеет (см. фото 13):

Фото 13. Повреждения стержня клапана: 1 — задиры; 2 — царапины; 3 — следы ударов; 4 — канавка под сухари

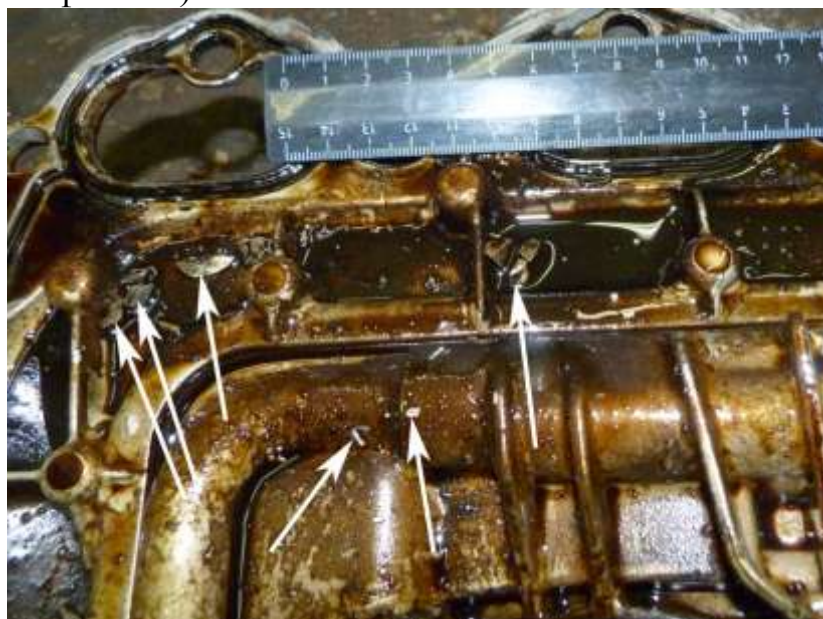
2.7. Внутренняя поверхность деталей впускного коллектора покрыта слоем моторного масла, смешанного с большим количеством фрагментов металла белого цвета (см. фото 14):

Фото 14. Поверхность впускного коллектора, покрытая моторным маслом (темного цвета). Фрагменты металла показаны стрелками

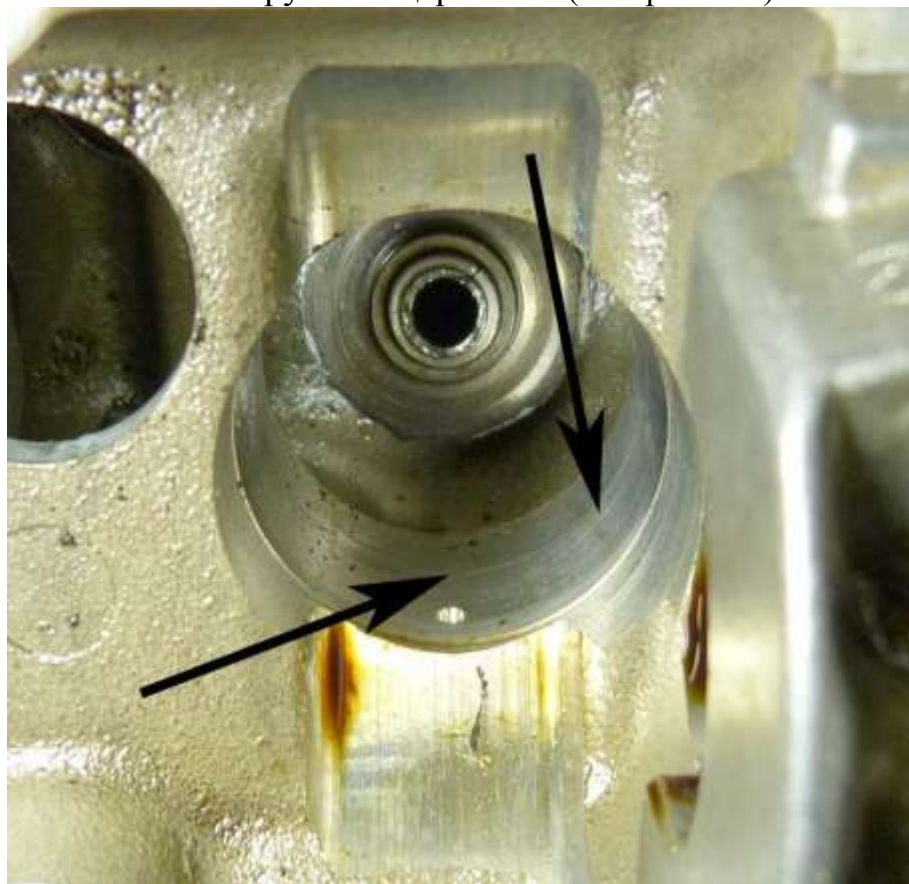
2.8 В посадочном месте под гидротолкатель отсутствующего клапана имеются незначительные окружные царапины (см. фото 15):

Фото 15. Посадочное место под гидротолкатель. Царапины показаны стрелками

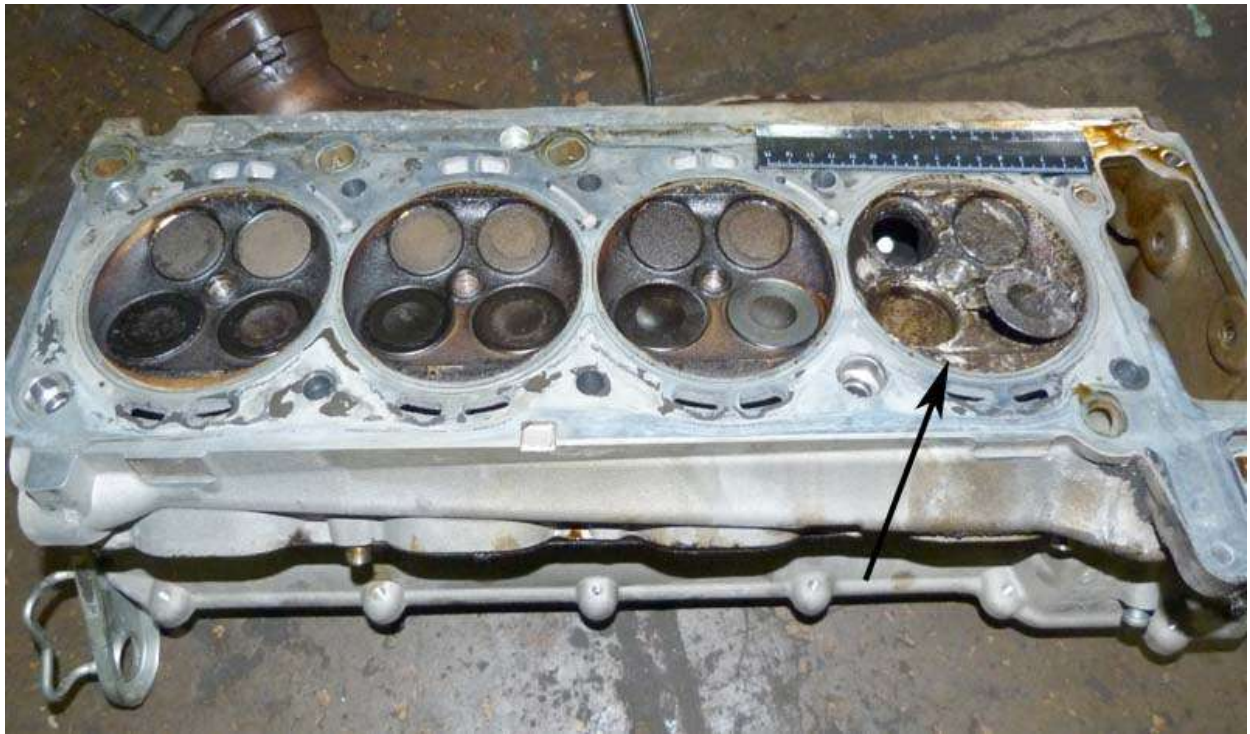
2.10 Привалочная плоскость головки блока видимых повреждений не имеет. Поверхности камер сгорания 2-го, 3-го и 4-го цилиндров видимых повреждений не имеют. На них имеется небольшое количество сухого нагара (см. фото 16).

Фото 16. Привалочная плоскость головки блока. Нагар в камерах сгорания — темного цвета. Стрелкой показана поврежденная камера сгорания

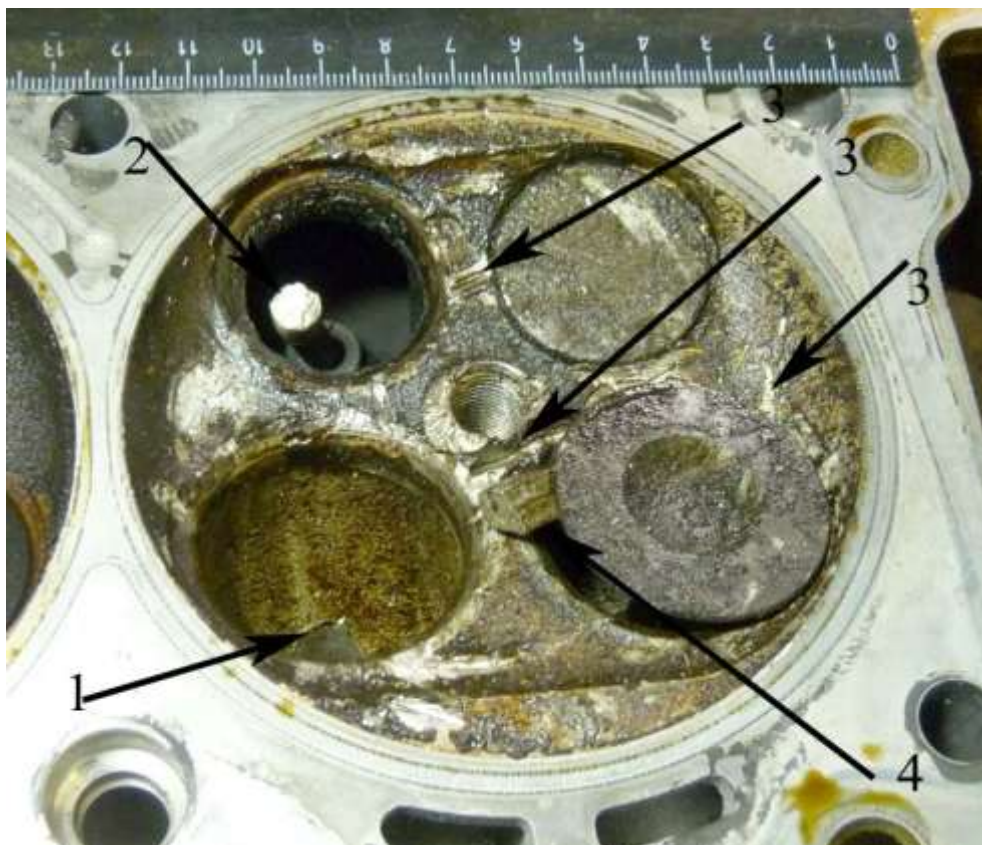
На поверхности камеры сгорания 1-го цилиндра имеются многочисленные следы ударов и царапины. Второй впускной клапан деформирован. Между его седлом и тарелкой находится посторонний фрагмент металла белого цвета. Тарелка одного из выпускных клапанов обломана (см. фото 17):

Фото 17. Камера сгорания 1-го цилиндра: 1 — место отсутствующего впускного клапана; 2 — сломанный выпускной клапан; 3 — следы ударов; 4 — фрагмент металла между впускным клапаном и его седлом

7. Выявленные дефекты блока цилиндров и поршня (см. п. 3.1), а также головки блока (см. п. 2.10) исследуемого двигателя являются критическими и неустраняемыми. Это указывает на необходимость выбраковки и замены блока цилиндров и головки блока. Поскольку блок цилиндров является базовым (основным) узлом двигателя, то замена базового узла указывает на необходимость замены двигателя.

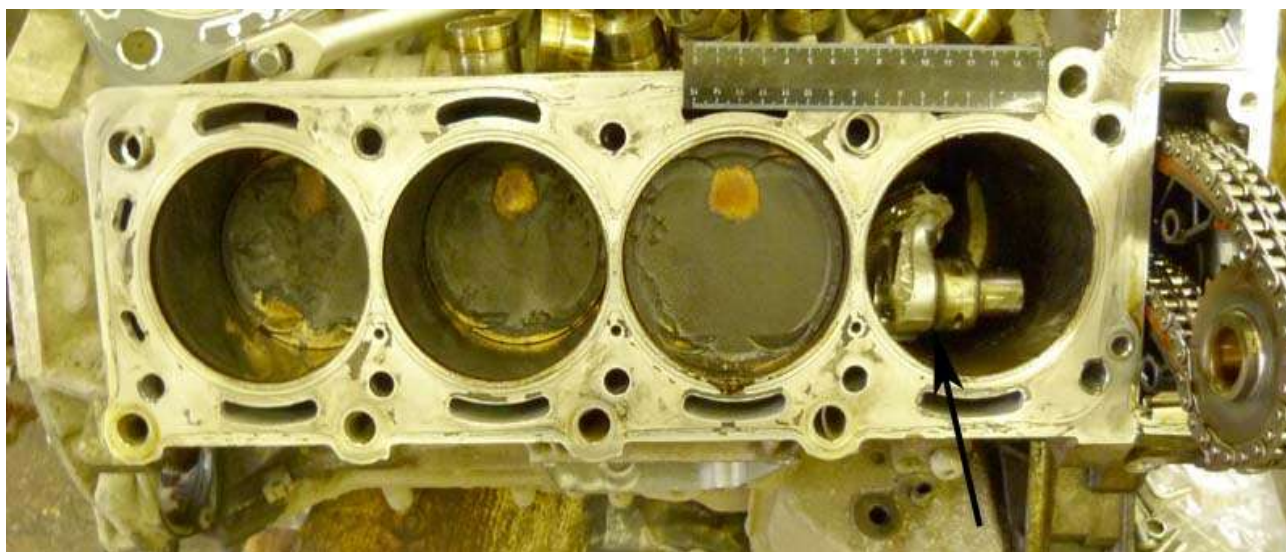
3.1. Поршень и поршневые кольца 1-го цилиндра разрушены полностью. Часть фрагментов поршня и поршневых колец находятся в поддоне. Сохранились: поршневой палец, установленный в шатуне, и фрагмент поршня на нем. На фрагменте поршня имеются многочисленные следы ударов. Днища прочих поршней видимых повреждений не имеют. На днищах прочих поршней имеется небольшое количество сухого слоистого нагара (см. фото 18, 19 и 20):

Фото 18. Правый ряд цилиндров с демонтированной головкой блока.  
Стрелкой показан поврежденный цилиндр

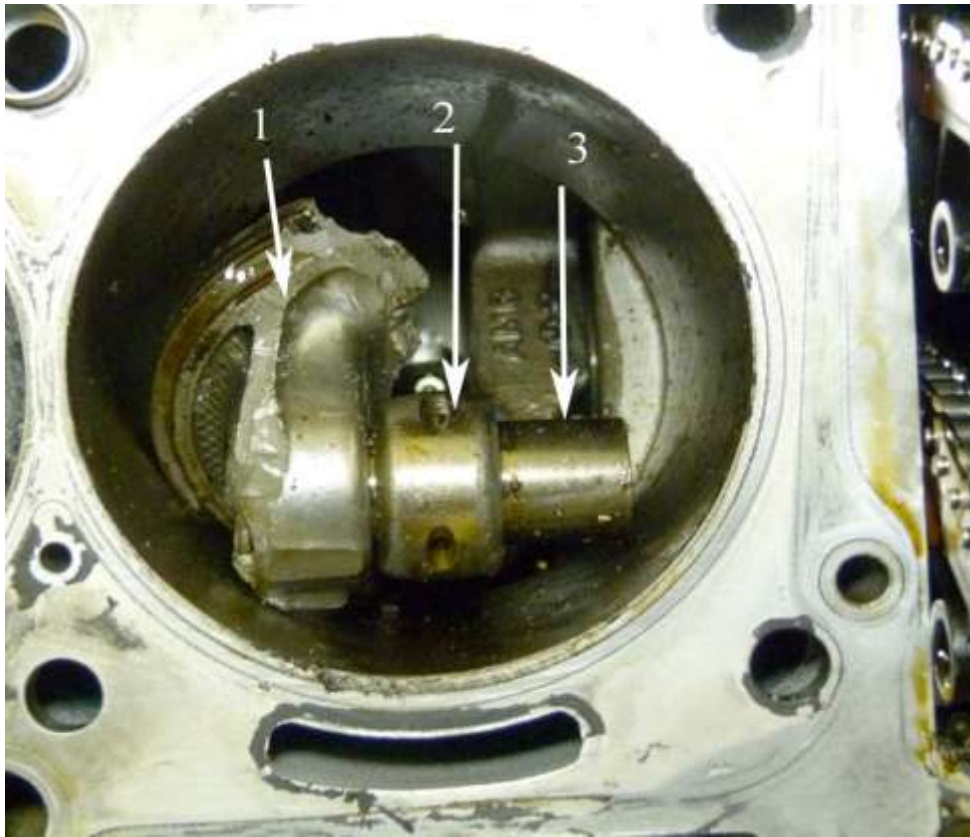
Фото 19. Поврежденный цилиндр: 1 — фрагмент поршня; 2 — верхняя головка шатуна; 3 — поршневой палец

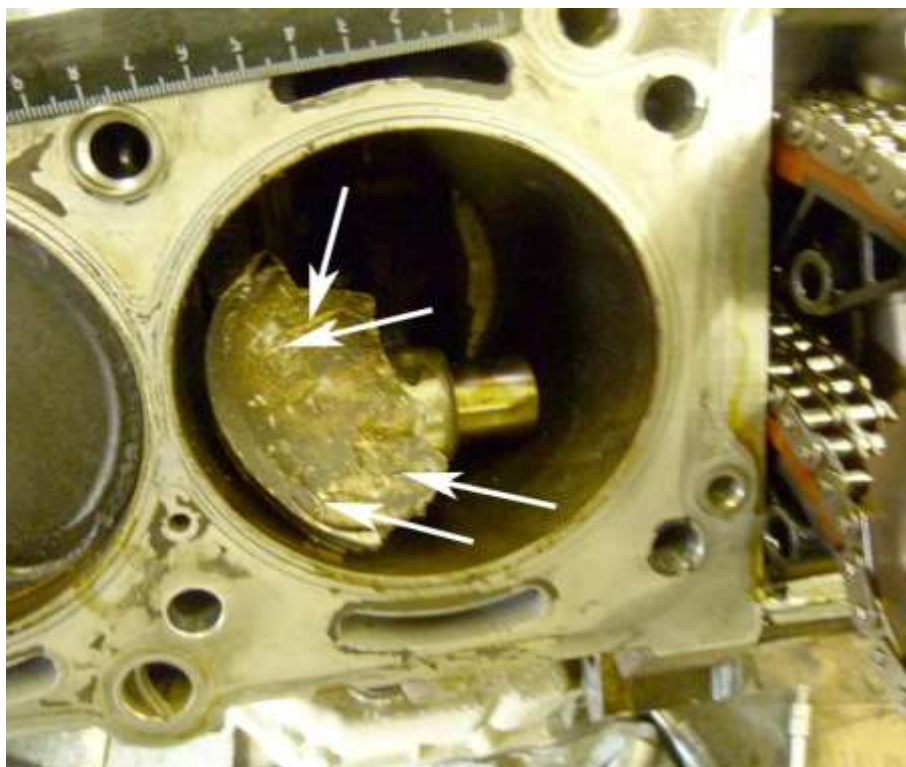
Фото 20. Поврежденный цилиндр. Фрагмент поршня повернут относительно положения, показанного на фото 19. Стрелками показаны следы ударов

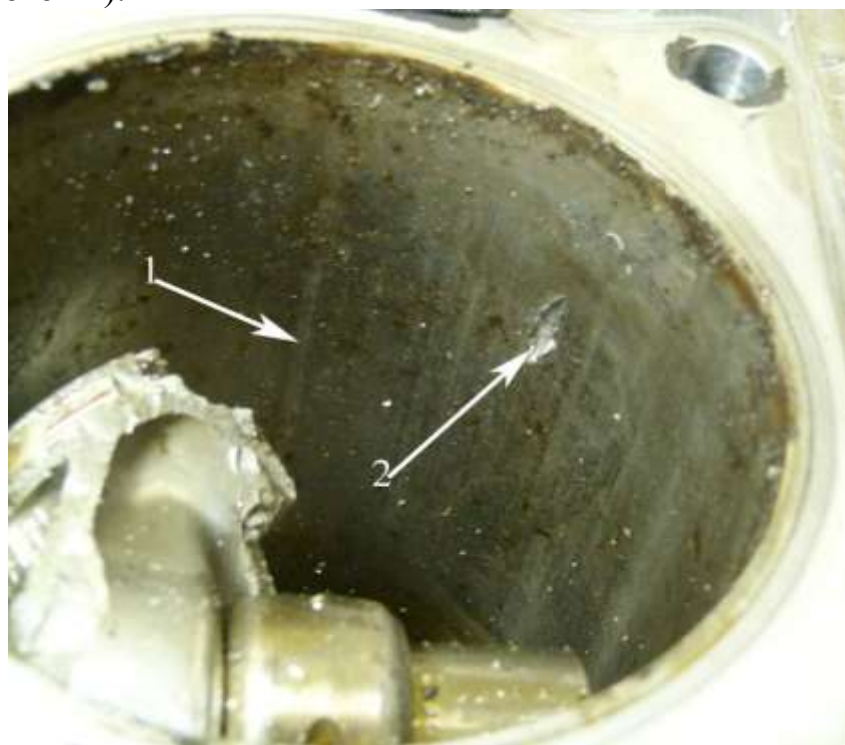
3.2 На поверхности 1-го цилиндра имеются продольные задиры и следы ударов (см. фото 21):

Фото 21. Поверхность цилиндра: 1 — задир; 2 — след удара

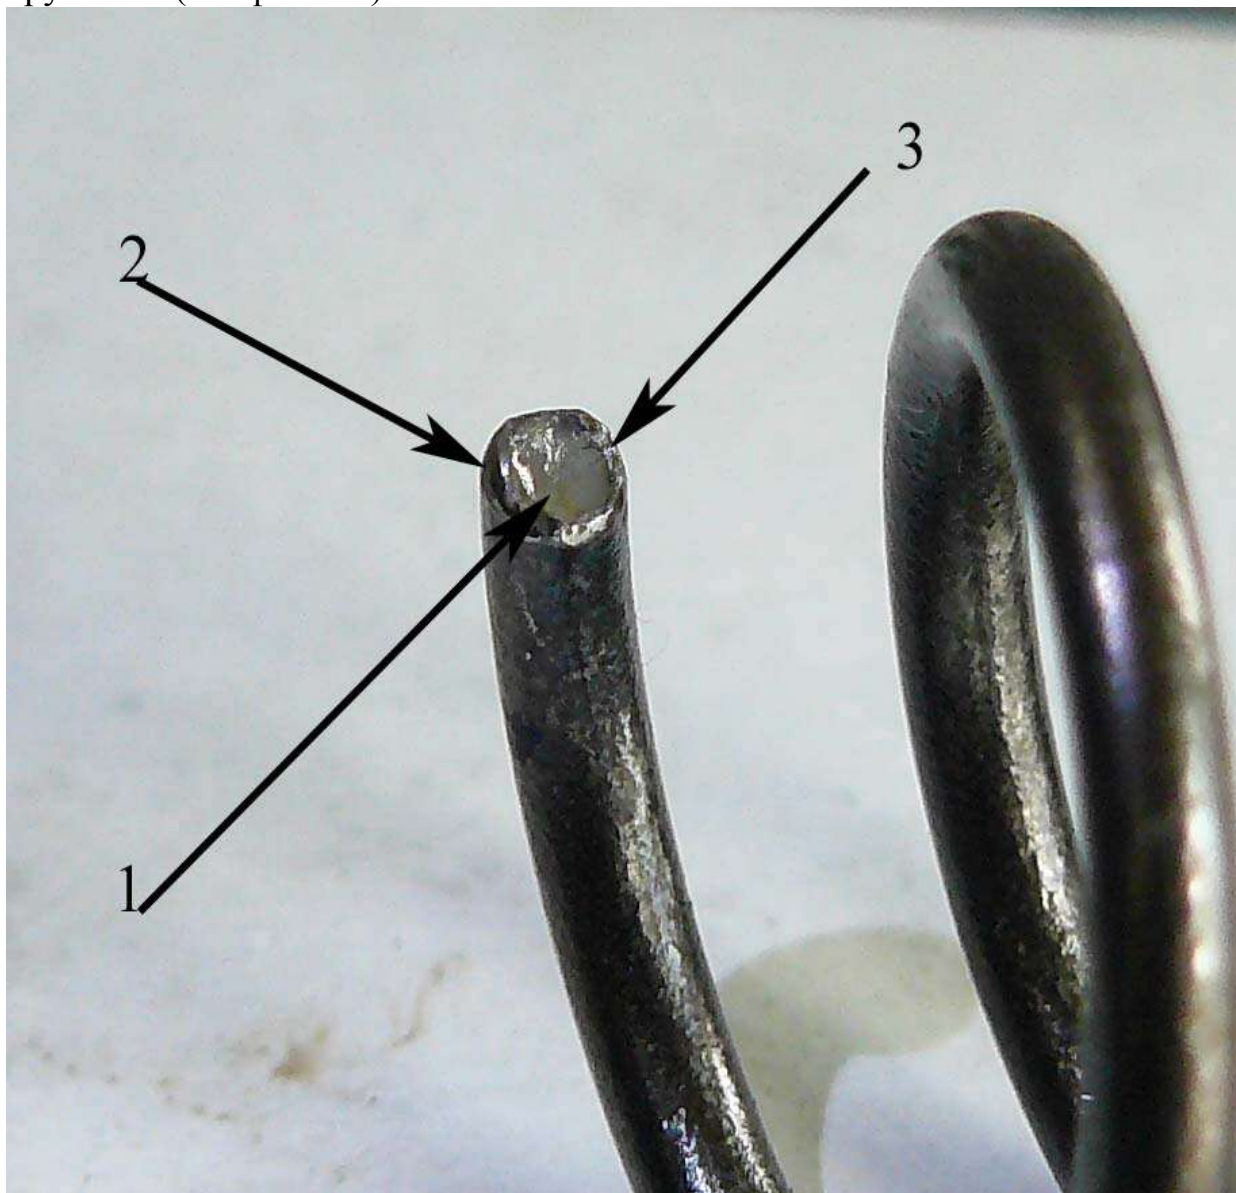
5.5.2.1 На внутренней пружине поверхность излома перпендикулярна оси проволоки и на поверхности излома были выявлены следы усталостного

разрушения (см. фото 24):

Фото 24. Поверхность излома внутренней пружины: 1 — излом; 2 — зона окончательного разрушения; 3 — зона образования усталостных трещин

5.5.2.3 Подобные разрушения пружин возникают, как правило, при нарушении режимов термообработки при изготовлении пружины. При этом образуется ненадлежащая структура металла и/или появляются поверхностные дефекты детали. Указанные обстоятельства ведут к снижению предела выносливости и, как следствие, к преждевременному образованию, ускоренному развитию усталостных трещин и разрушению детали;

Причиной возникновения повреждений, дефектов и недостатков газораспределительного механизма двигателя Mercedes Benz AMG, № двигателя 156980\*XXXXXXXXXX\*, автомобиля Mercedes Benz ML63AMG, г/н X XXX XX XX, VIN WDCXXXXXXXXXXXXXXXXX является усталостное разрушение внутренней пружины впускного клапана 1-го цилиндра.

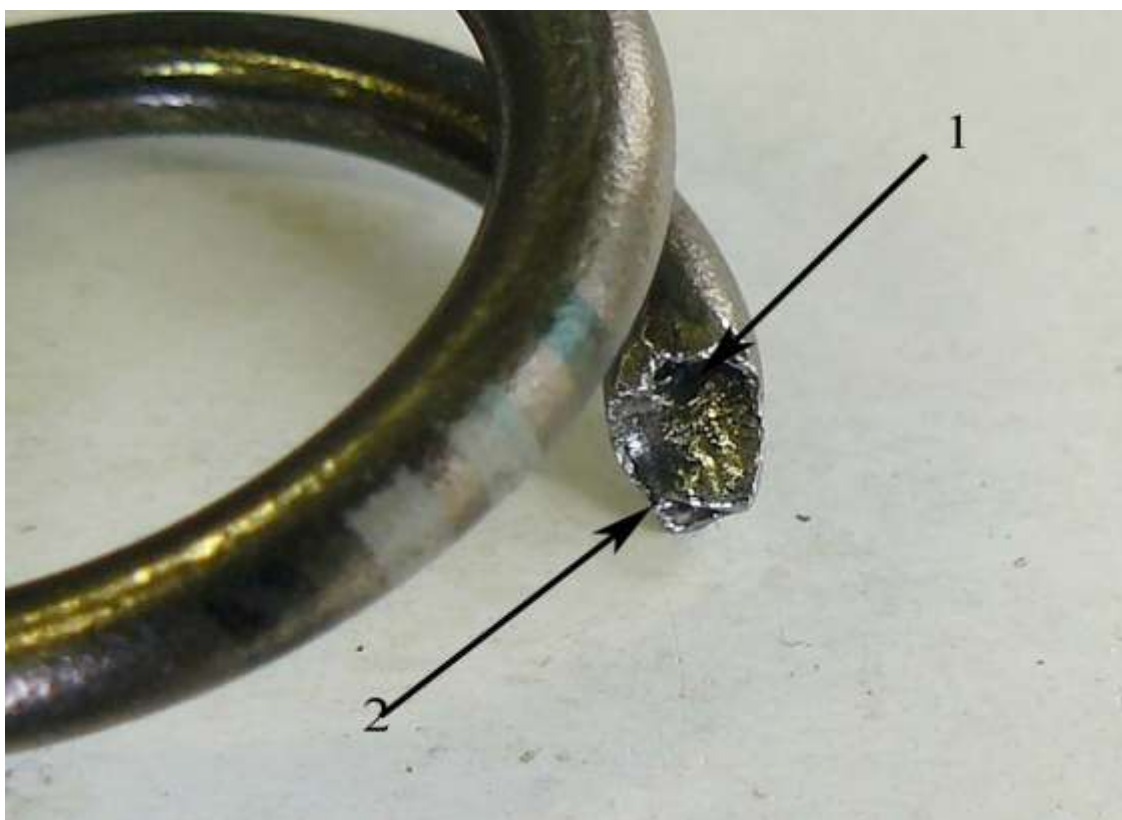
5.5.2.2 Излом на внешней пружине имеет характер, отличный от показанного в п. 5.5.2.1. На поверхности излома имеется характерная «ступенька», что указывает на более продолжительный процесс разрушения пружины (см. фото 25):

Фото 25. Поверхность излома внешней пружины: 1 — зона образования усталостных трещин; 2 — зона долома
